# **Zustandserfassung**

## **Stadtmauer in Strausberg**

**Georg-Kurtze-Straße 1-33/ Fischerkietz**

**in 15344 Strausberg, Landkreis Märkisch-Oderland**

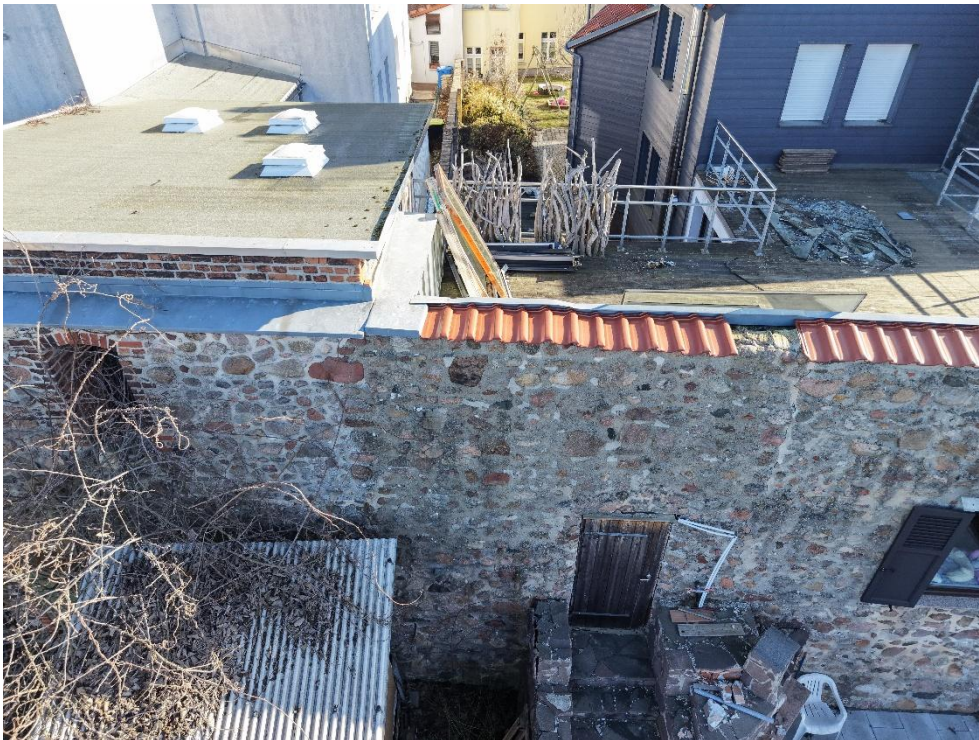
Dennoch sind Schäden in Form von geschädigter Mauerwerksverfügung und daraufhin losen Abdecksteinen und -ziegeln vorhanden. Diese Bereiche bilden zum einen eine Unfallgefahr durch herabfallende Bauteile und zum anderen die Möglichkeit der Ansiedlung biogenen Bewuchses und somit zur weiteren Schädigung der Bausubstanz.

Geschädigte Dachziegelabdeckung auf Natursteinmauerwerk, Beispiel Georg-Kurtze-Str. 8  
Foto ibs, 04.03.2026

Um dem fortschreitenden Substanzverlust der Stadtmauer entgegenzuwirken, müssen die geschädigten Mauerkronenbereiche überarbeitet und instandgesetzt werden. Hierfür sind die geschädigten Mauerwerksfugen vollständig auszubauen, lose im Verband liegende Feldsteine, Ziegel- und Dachsteine vorsichtig aufzunehmen. Das Untergrundmauerwerk ist behutsam zu reinigen und vorhandene Vegetation vollständig zu beseitigen. Anschließend ist die Mauerkrone gemäß der vorhandenen Ausführung (Naturstein in bombierter, halbrunder sowie Ziegel- und Dachsteine in geneigter Form) wiederherzustellen. Hierbei sind Vertiefungen und

Sowohl die Abdeckung aus Ziegelmauerwerk und Dachziegel als auch die bombierte Natursteinausführung werden mit einem hochhydraulischen Kalkmörtel aufgemauert und ausgefugt. Bei der Verfugung ist darauf zu achten, dass sich keine Senken bilden aus denen anfallendes Niederschlagswasser nicht abgeführt werden kann. Dies würde zu einer stetigen Durchfeuchtung und nachhaltigen Schwächung des Mörtels und letztendlich doch zum Eindringen der Feuchtigkeit in die Bausubstanz führen.

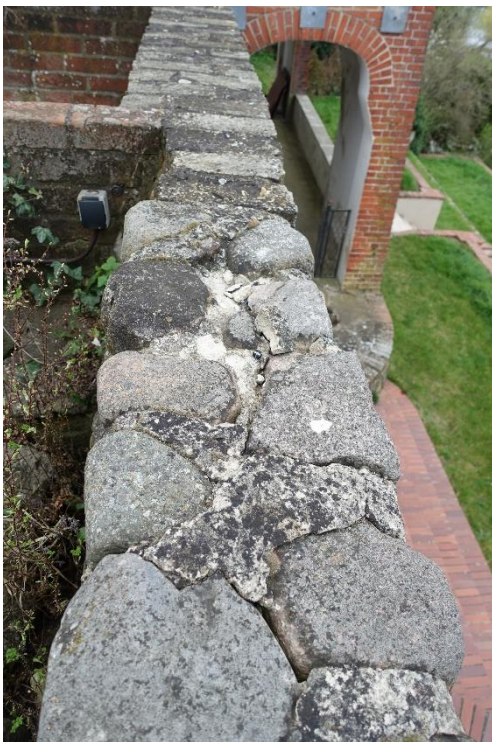
Geschädigte Natursteinmauerkrone, Beispiel Georg-Kurtze-Str. 17  
Foto ibs, 16.04.2026

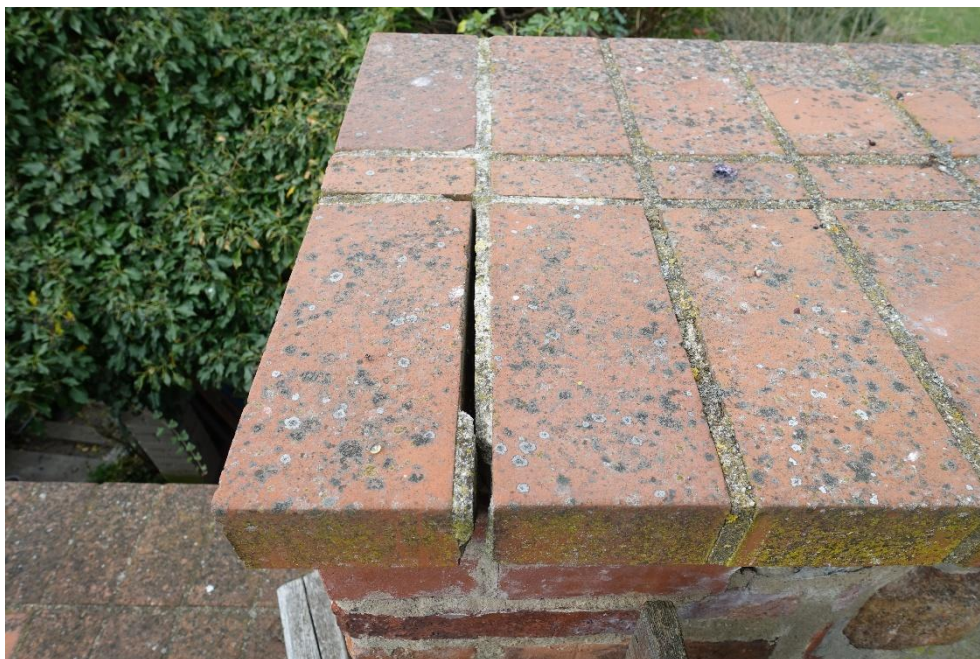
Geschädigte Ziegelabdeckung auf Natursteinmauerwerk, Beispiel Georg-Kurtze-Str. 26  
Foto ibs, 16.04.2026

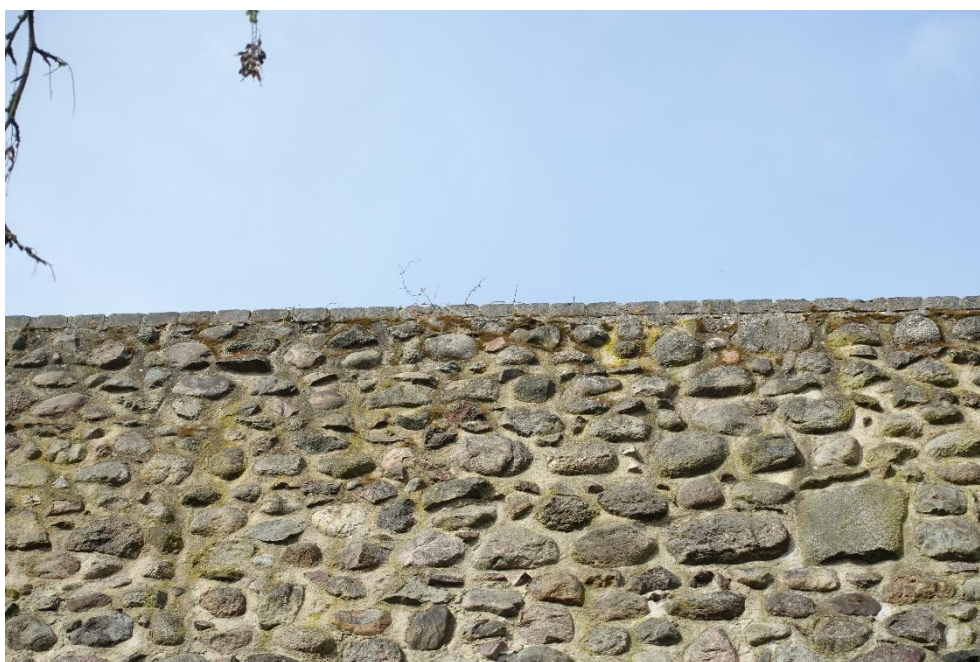
Geschädigte Ziegelabdeckung auf Natursteinmauerwerk mit pflanzlichem Bewuchs,  
Beispiel Georg-Kurtze-Str. 4-5 - Foto ibs, 16.04.2026

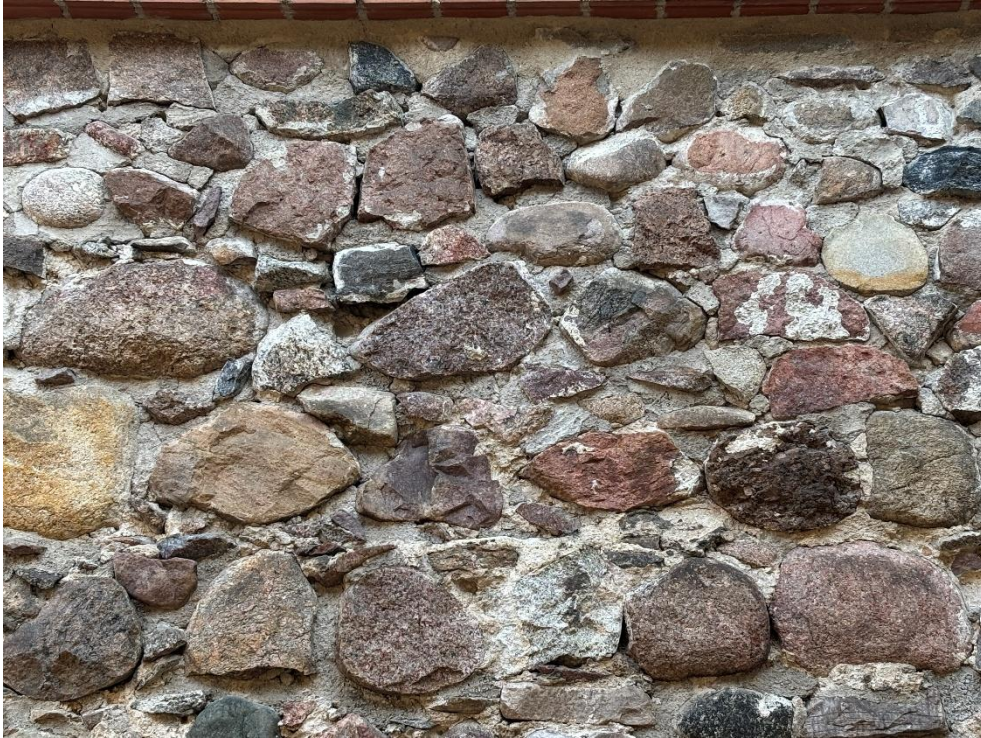
Am begutachteten Stadtmauerabschnitt zeigt sich das Fugenbild des Natursteinmauerwerks im Allgemeinen in einem guten Zustand. Lediglich einzelne und Kleinbereiche weisen losen, absandenen und bereits abgängigen Fugenmörtel auf. Diese Schadstellen stehen überwiegend im Zusammenhang mit anderen Schadbildern wie eine defekte Mauerkrone, biogenen Bewuchs oder Rissbildungen im Mauerwerk. Infolge dieser Schäden mit Eindringen von Feuchtigkeit und Wurzeldruck, wird das umliegende Mauerwerk entfestigt und führt zunächst zu einem Herauslösen des vorhandenen Fugenmörtels.

Geschädigte Mauerwerksfugen Naturstein, Beispiel Georg-Kurtze-Str. 1 - Foto ibs, 16.04.2026

Bei gering geschädigten und absandenen Fugen bis ca. 2cm Tiefe wird der lose Fugenmörtel bis auf tragfähigen Grund ausgekratzt und Mörtelreste ausgefegt. Abschließend, nach fachgerechter Vorbereitung des umliegenden Mauerwerks zur Haftungsverbesserung, die Fuge mit einem in Farbe und Sieblinie an den Bestand angepassten Kalkmörtel wieder kraftschlüssig verfugt.

Bei abplatzenden und abgerissenen Fugen sowie Fugenschädigungen bis in tiefere Mauerwerksbereiche werden die Fugen vorsichtig ausgekratzt und neu mit einem hochhydraulischen Kalkmörtel bis in die Tiefe hinterfüllt und anschließend gemäß dem Bestand verfugt. So entsteht wieder ein kraftschlüssiger Mauerwerksverband, der das Eindringen von Niederschlagswasser und eine erneute Schädigung der Bausubstanz verhindert.

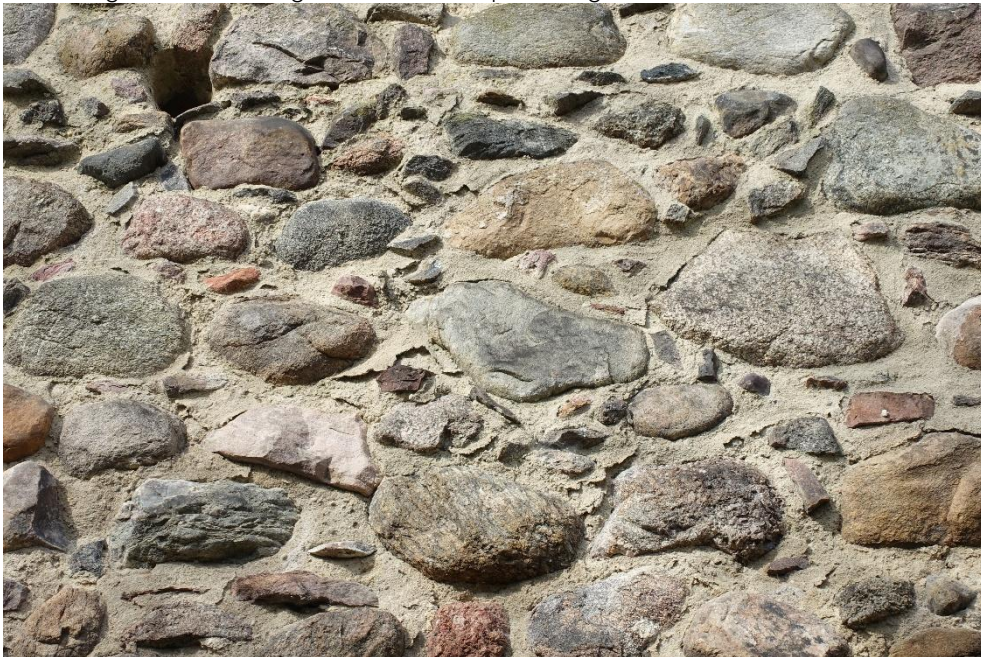
Geschädigte Mauerwerksfugen Naturstein, Beispiel Georg-Kurtze-Str. 4-5 - Foto ibs, 16.04.2026

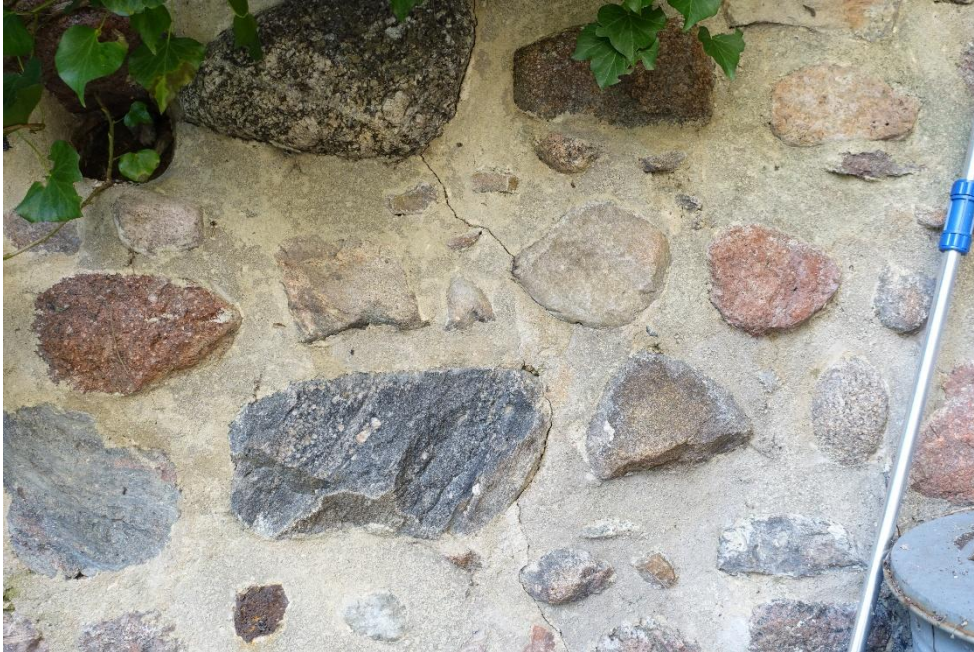
Am Stadtmauerwerk sind Rissbildungen im Mauerwerk insbesondere in Anschlussbereichen der Stadtmauerwand an querende Weichhauswände sowie im Bereich der Mauerwerksöffnungen vorhanden. Diese Rissbildungen zeichnen sich durch einen homogenen Verlauf aus und sind die Folge von Spannungen innerhalb des langen, zusammenhängenden Bauwerks bedingt durch Temperaturschwankungen und Materialausdehnung in durch Öffnungen und Bauteilanschlüssen geschwächten Mauerwerksbereichen.

Rissbildung im Natursteinmauerwerk Weichhaus, Beispiel Georg-Kurtze-Str. 4-5  
Foto ibs, 16.04.2026.

Bei Rissbildungen aus Erd- und Wurzeldruck ist der dicht anstehende pflanzliche Bewuchs vollständig zu entfernen, um wiederkehrenden Schäden an den Mauerwerksfugen und dem Mauerwerksverband entgegenzuwirken. Zudem ist es besonders wichtig, geschädigte Mauerwerksfugen und Mauerabdeckungen fachgerecht zu sanieren und zu verschließen, so dass das stetige Eindringen von Feuchtigkeit in das Mauerwerk und somit dessen nachhaltige Schädigung verhindert wird.

Für die Sanierung der Rissbildungen werden lose Feldsteine und /oder geschädigte Ziegel sowie Mörtelreste vorsichtig entnommen und die Risse bis in die Tiefe der Bausubstanz sowie die äußeren Rissufer gesäubert und fachgerecht vorbereitet. Anschließend wird das umliegende Mauerwerk mit wiederverwendbaren oder Ersatzsteinen bzw. -ziegeln im vorhandenen Mauerwerksverband wieder hergestellt. Dehn- und Sollbruchbereiche z.B. an querenden Bauwerken aber auch Bereiche zwischen Alt- und Neumauerwerk, werden mit einem Kalkmörtel bis in die Tiefe ausgepresst und oberflächlich verschlossen, um das Eindringen von Feuchtigkeit sowie das Ansiedeln biogenen Bewuchses zu vermeiden. Durch die Verwendung des „weicheren“ Kalkmörtels wird eine starre Ausbildung des Mauerwerks und somit eine Verlagerung der Rissbildung in angrenzende Bereiche vermieden.

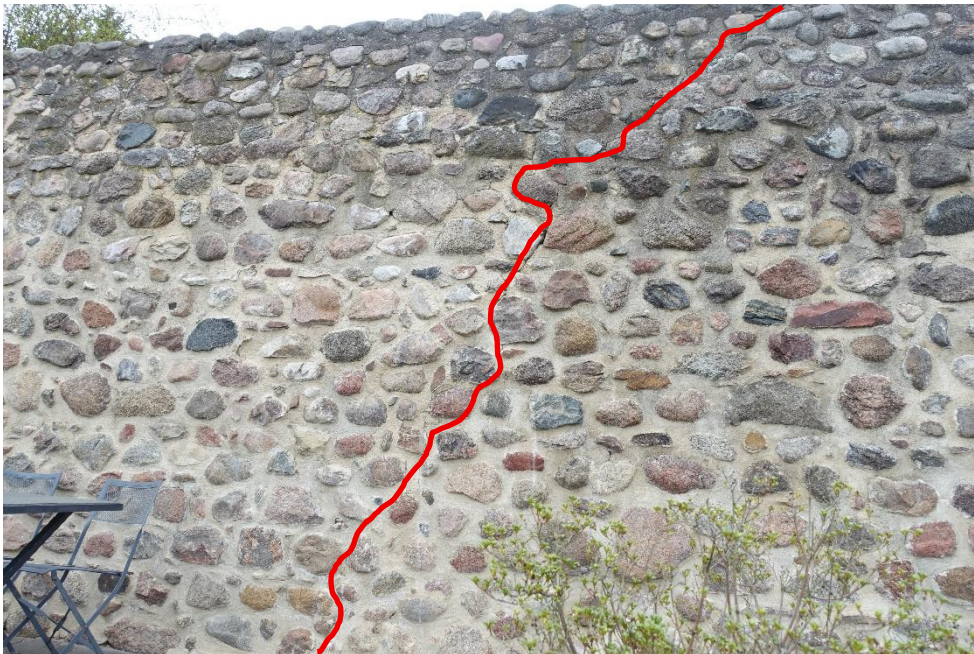
Des Weiteren sind Rissbildungen in Bereichen vorhanden, die bei den vorangegangenen Sanierungen bearbeitet wurden. In diesen Bereichen wurde, wie beispielhaft an der Stadtmauer des Grundstücks Georg-Kurtze-Straße 17, große zusammenhängende Fehlbereiche der Außenwandschale, nach entsprechender Reinigung, Vorbereitung und Festigung des langjährig freiliegenden Zwischenmauerwerks, neu aufgemauert und mit dem Hintermauerwerk mittels Injektion und Vernadelung verbunden. Hier zeigen sich an den Anschluss- und Randbereichen des Neumauerwerks zum alten Bestandsmauerwerk Risse, die die Folge von Setzungen des Neumauerwerks sind.

Rissbildung im Natursteinmauerwerk zwischen Alt- und Neumauerwerk, Außenseite,  
Beispiel Georg-Kurtze-Str. 17 - Foto ibs, 16.04.2026.

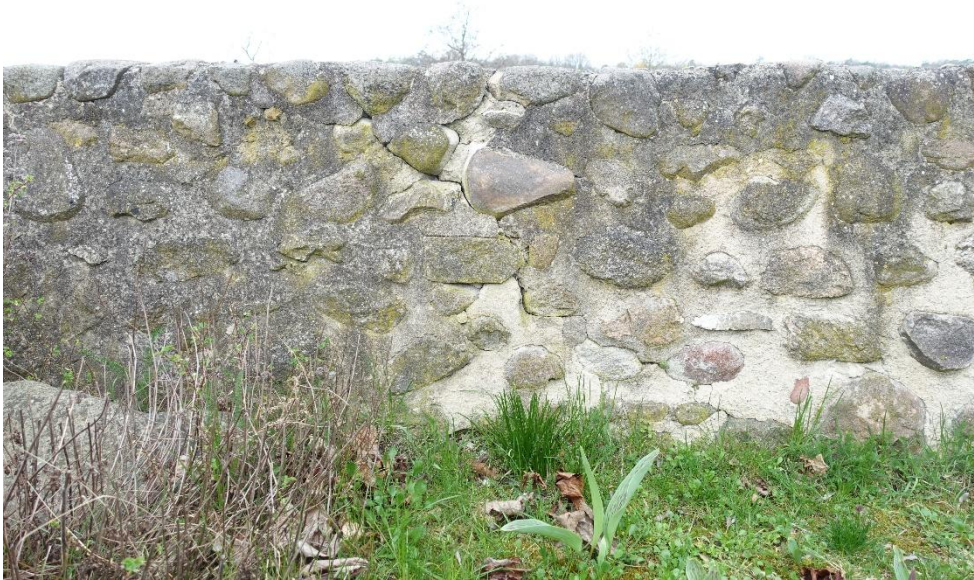
Rissbildung im Natursteinmauerwerk zwischen Alt- und Neumauerwerk, Innenseite, Beispiel Georg-Kurtze-Str. 16 - Foto ibs, 16.04.2026.

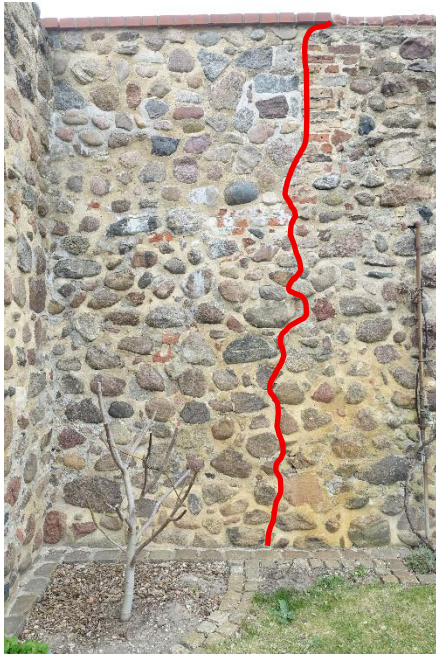
Rissbildung im Natursteinmauerwerk,  
Außenseite, Beispiel Georg-Kurtze-Str. 19  
Foto ibs, 16.04.2026.

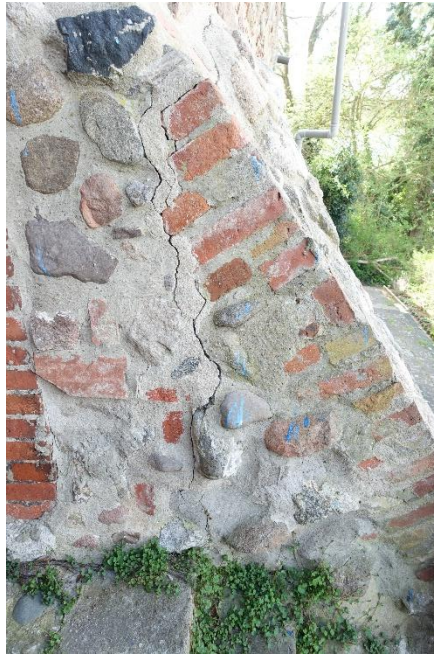
Rissbildung im Mauerwerkstrebpfeiler,  
Außenseite, Beispiel Georg-Kurtze-Str. 26  
Foto ibs, 16.04.2026.

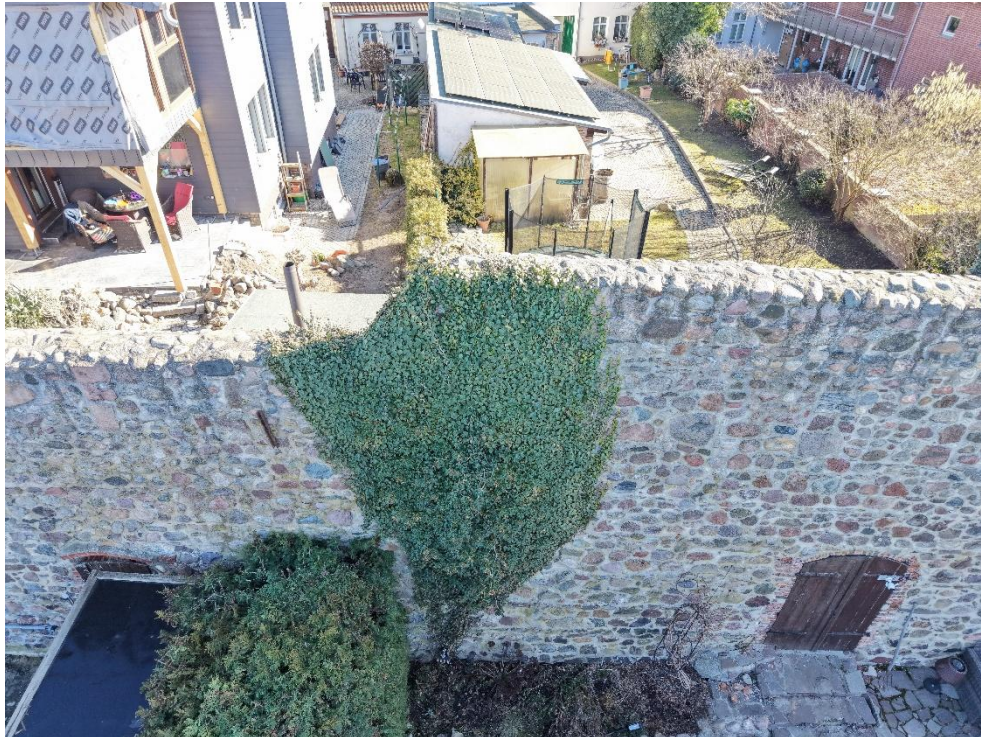
Flächiger pflanzlicher Bewuchs an der Mauerfläche und Gräserbewuchs auf der Mauerkrone, Beispiel Georg-Kurtze-Str. 6 - Foto ibs, 04.03.2026

Auch wenn der Anblick von bewachsenen Gebäuden und Mauern ein belebtes Stadtbild ergeben, werden diese Bauteile nachhaltig in ihrer Bausubstanz geschädigt. Zur Vermeidung weiterer Bausubstanzschädigungen und zur Durchführung einer fach- und denkmalgerechten Sanierung und somit Instandsetzung und Erhalt der Stadtmauer, wird die Entfernung des anliegenden pflanzlichen Bewuchses empfohlen. Niedere Pflanzen wie Flechten, Moose und Algen können vorsichtig abgekratzt und abgebürstet bzw. in einem abgestimmten Reinigungsverfahren (z.B. Heißwasser-Niedrigdruck-Verfahren oder Dampfverfahren ohne Zusatz chemischer Mittel) abgewaschen werden.

Efeu-, Wein-, Strauch- und Gräserbewuchs müssen ausnahmslos von und aus dem Mauerwerk beseitigt werden, indem auch das gesamte Wurzelwerk aus dem Mauerwerk entfernt wird, um einen Neubewuchs zu verhindern. Hierfür ist es erforderlich, dass die geschädigten Mauerwerksbereiche vorsichtig aufgenommen und nach der Reinigung der Materialien im vorhandenen Verband mit einem dem Bestand entsprechenden Kalkmörtel wieder eingebaut werden.

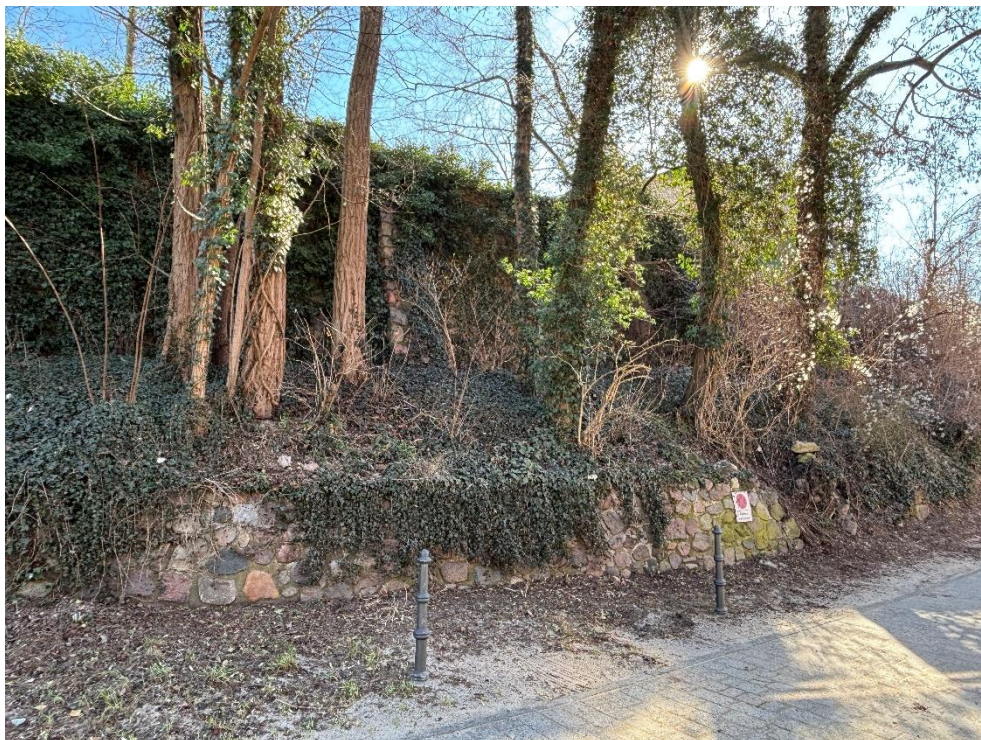
Flächiger pflanzlicher Bewuchs an der Fläche der Stadt- und Wallmauer, Beispiel Fischerkietz - Foto ibs, 04.03.2026

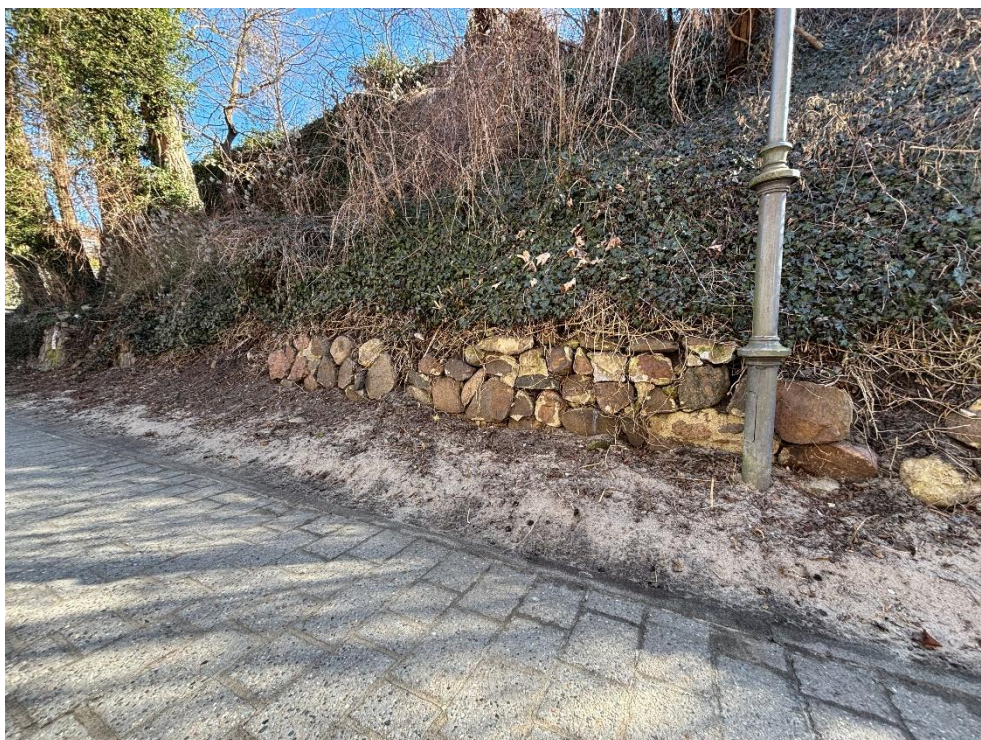
Deutliche und gravierende Schäden weist demnach aber die niedere Wallmauer im Bereich der Straße Fischerkietz auf. Der gesamte vorgelagerte Wall ist mit Bäumen und Sträuchern und Bodendecker wie Efeu überwachsen. Wohingegen der südliche als auch der nördliche Bereich der Wallmauer einen konstruktiv kraftschlüssigen und tragfähigen Bestand mit Kleinflächen geschädigter Mauerwerksverfugung aufweisen, ist der mittlere, ca. 25 Meter lange mittlere Mauerbereich so stark geschädigt und entfestigt, dass neben einer Vielzahl lose im Mauerwerksverband liegender Feldsteine bereits ein erheblicher Bereich der Mauerwerkssubstanz abgängig ist. In diesem Bereich besteht erhöhte Unfallgefahr durch herauslösende Bauteile.

Konstruktiv geschädigtes Natursteinmauerwerk der Wallmauer, Beispiel Fischerkietz  
Foto ibs, 04.03.2026

Im Bereich des konstruktiv geschädigten Natursteinmauerwerks werden die losen Feldsteine vorsichtig von Hand und bis auf festes und tragfähiges Mauerwerk entnommen. Die freigelegten Bereiche und Fehlbereiche werden von losen Mörtelresten und pflanzlichen Bewuchs (Wurzelwerk) und anliegenden Erdreich vollständig gesäubert, bevor die Bereiche mit wiederverwendbaren Steinen und Ersatzmaterial im vorhandenen Verband und gemäß dem Vorbild der seitlich bestehenden Mauerabschnitte im konischen Querschnitt zur Aufnahme Kräfte aus dem Erddruck der Wallaufschüttung aufgemauert werden.

Zu verwenden ist ein Kalkmörtel mit hydraulischen bzw. hochhydraulischen Bestandteilen. Die Farbe und Sieblinie ist dem Bestandsmauerwerk anzupassen. Ebenso ist der Natursteinersatz in Größe, Farbe und Beschlag nach Abstimmung mit den Denkmalschutzbehörden, dem Bestand anzugleichen.

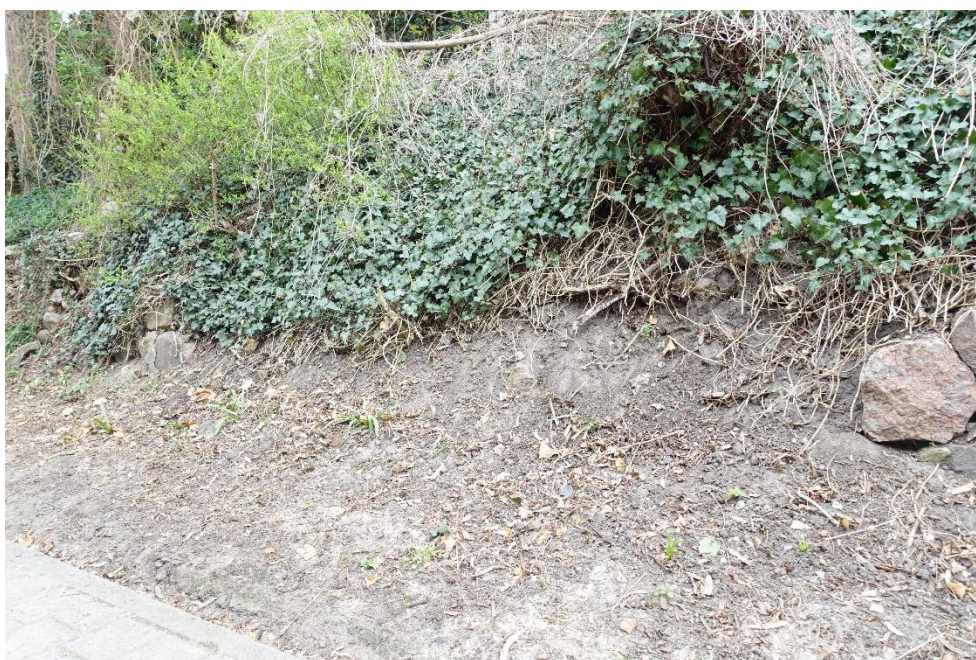
Konstruktiv geschädigtes bzw. abgängiges Natursteinmauerwerk der Wallmauer,  
Beispiel Fischerkietz - Foto ibs, 16.04.2026

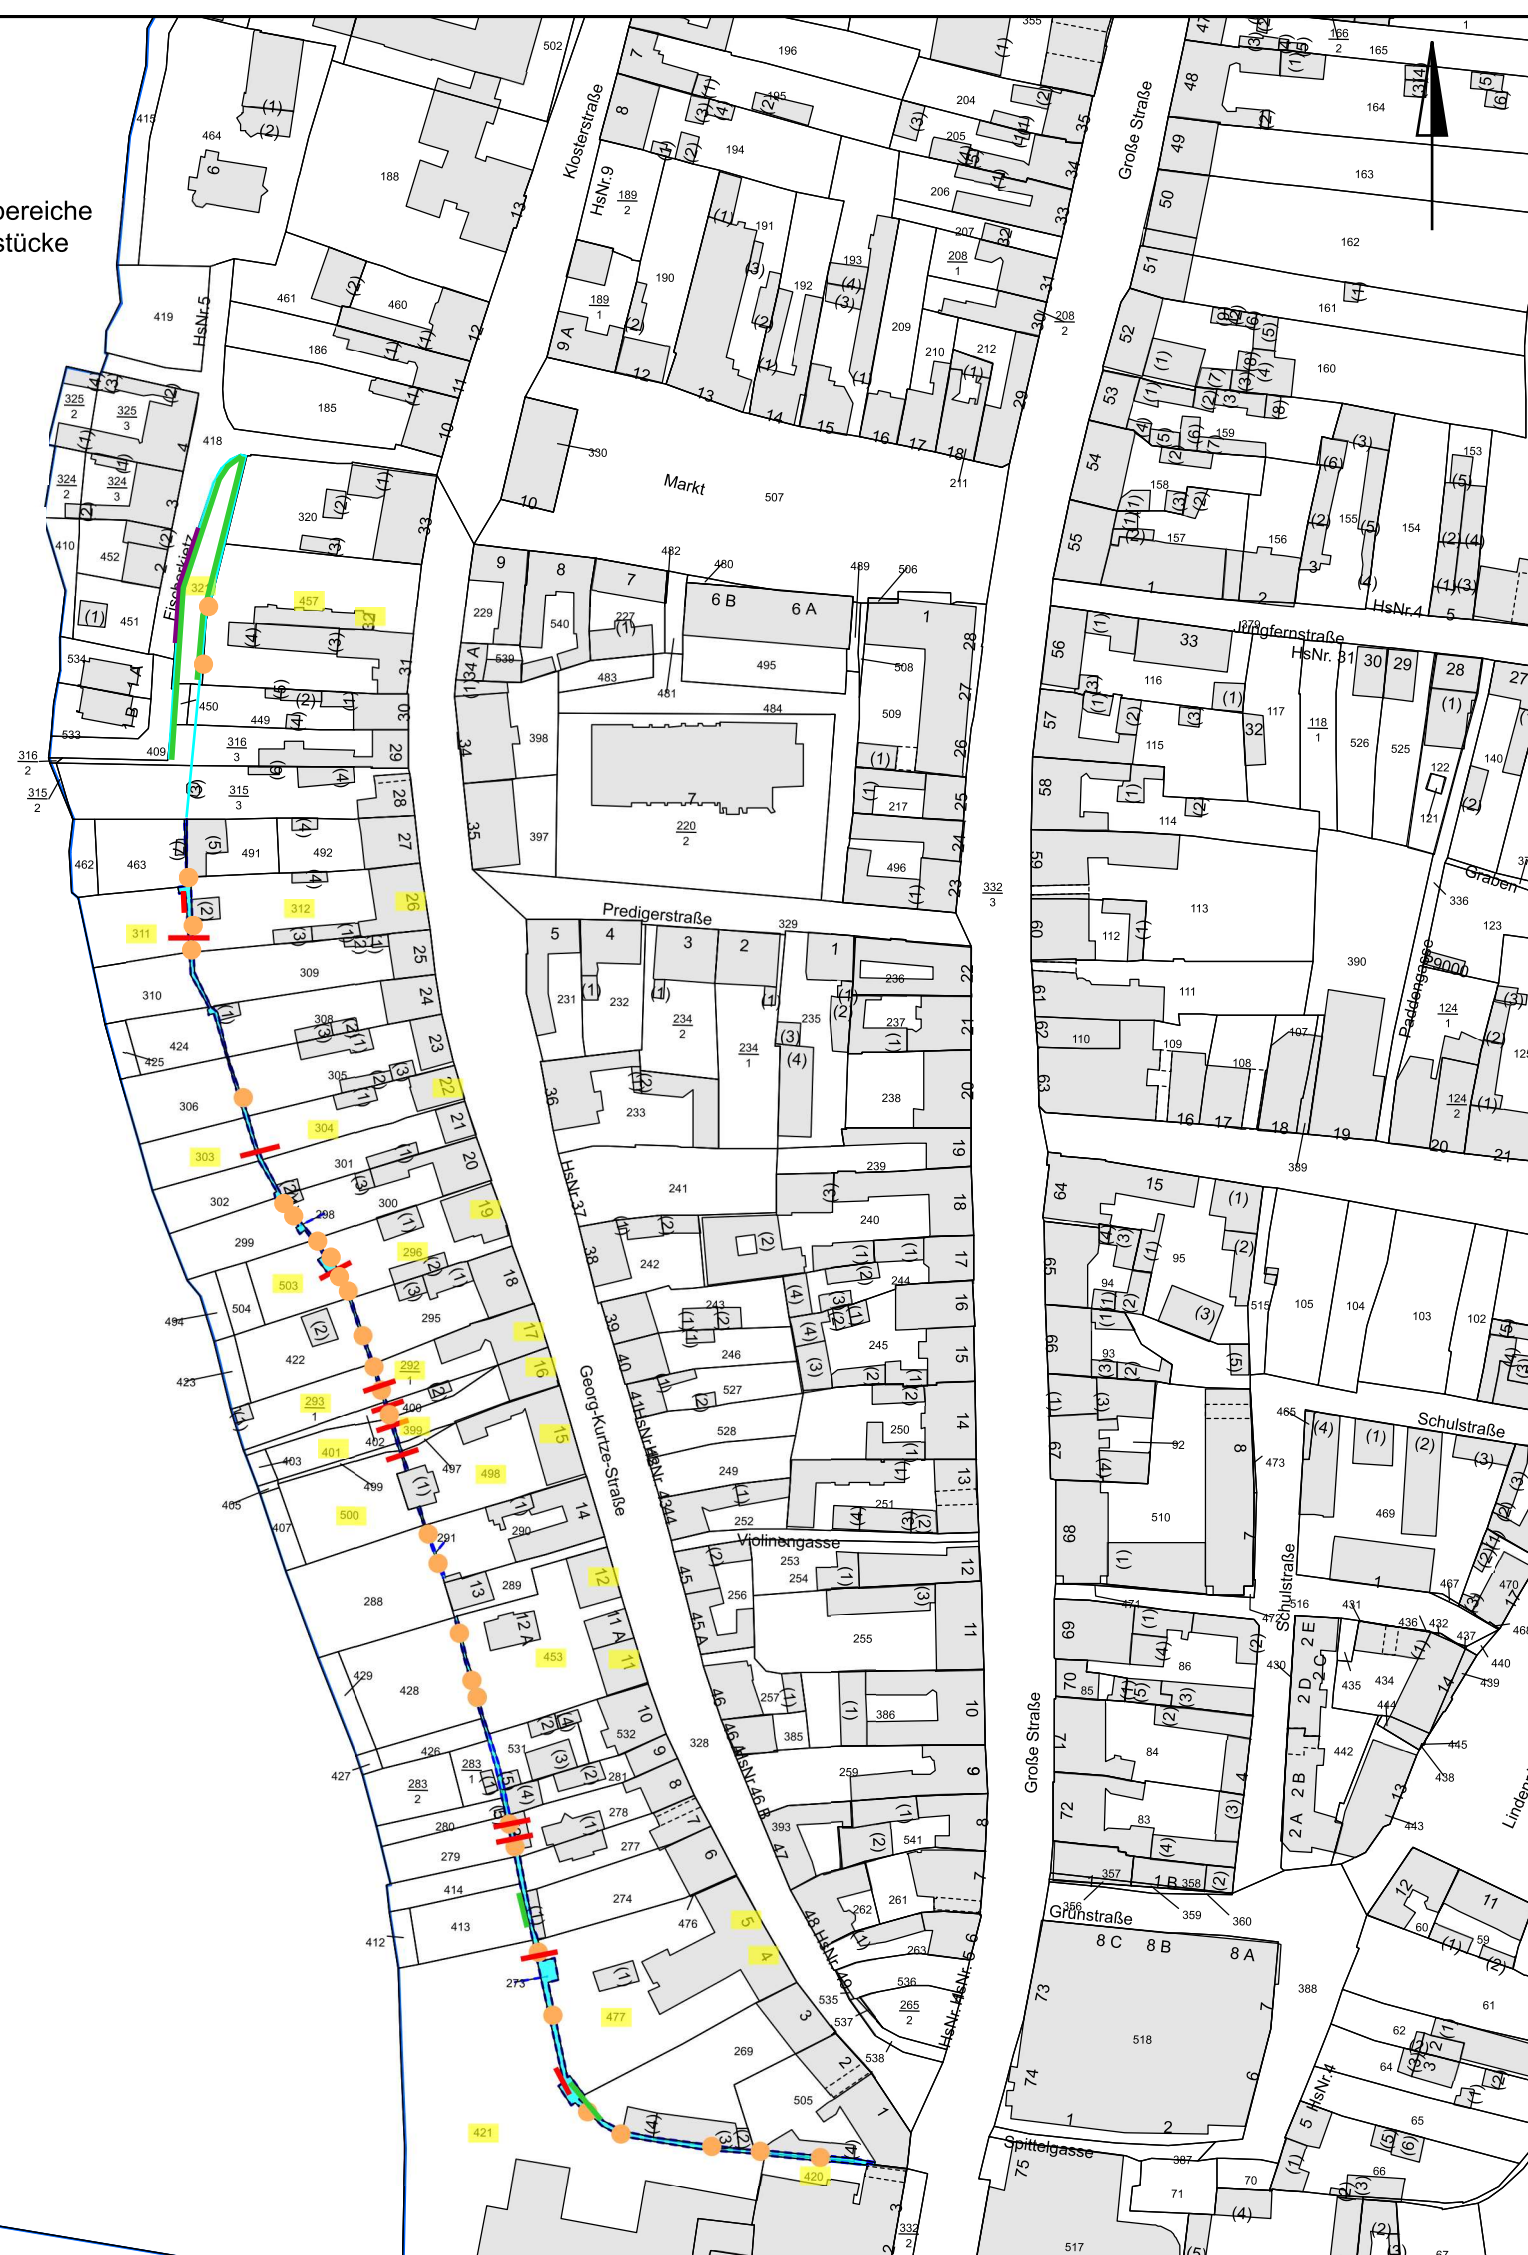
# Lageplan mit Zustandserfassung

- Stadtmauerbauwerk
- Begutachtung der Mauerbereiche durch Begehung der Flurstücke durch ibs, 16.04.2026
- geschädigte Mauerkrone
- Mauerwerksrissbildung
- konstruktiv geschädigtes Mauerwerk
- flächiger pflanzlicher Bewuchs
